ส่วนราชการ กองช่าง องค์การบริหารส่วนตำบลทรงคนอง

เรื่อง รายงานผลการตรวจสอบน้ำ

การตรวจสอบคุณภาพน้ำประปาโดยเครื่องมือภาคสนามอย่างง่าย

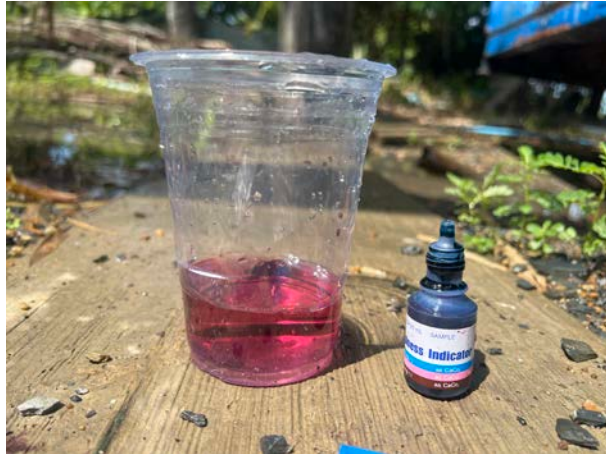
๑. แหล่งน้ำระบบประปาบาดาล บ้านศาลเจ้า- ศาลาหิน หมู่ที่ ๑ ได้เก็บตัวอย่างน้ำบริเวณหอดังประปาฝั่งตรงข้ามร้านค้าชุมชน พบว่ามีคุณภาพน้ำดังนี้

ลำดับที่	รายการ	ค่าปกติ	ผลตรวจ	ตรวจวันที่
๑	ค่าหินปูนในน้ำ	๐ - ๕ mg/l	น้อยกว่า ๕ mg/l	๓๐/๐๑/๖๖

ภาพที่ ๑. แหล่งน้ำระบบประปาบาดาล บ้านศาลเจ้า- ศาลาดิน หมู่ที่ ๑ ตัวอย่างน้ำบริเวณห้องถังประปา
ฝั่งตรงข้ามร้านค้าชุมชน

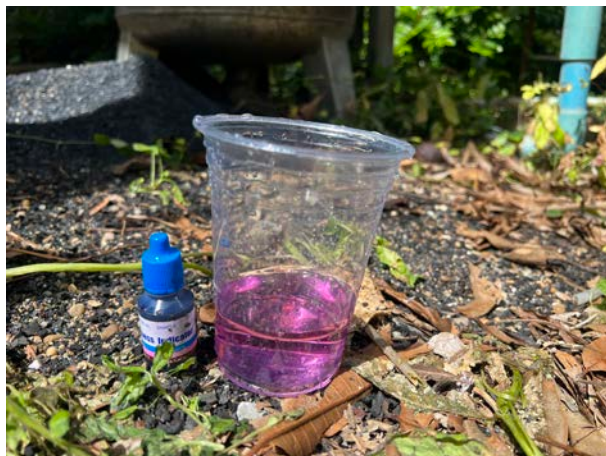
๒. แหล่งน้ำระบบประปาบาดาล บ้านทรงคนอง หมู่ที่ ๒ ได้เก็บตัวอย่างน้ำบริเวณหอดังประปาในซอยต้นสะเดา พบว่ามีคุณภาพน้ำดังนี้

ลำดับที่	รายการ	ค่าปกติ	ผลตรวจ	ตรวจวันที่
๑	ค่าหินปูนในน้ำ	๐ - ๕ mg/l	น้อยกว่า ๕ mg/l	๓๐/๐๑/๖๖

ภาพที่ ๒. แหล่งน้ำระบบประปาบาดาล บ้านทรงคอง หมู่ที่ ๒ ตัวอย่างน้ำบริเวณห้องถังประปาในซอย
ต้นสะเดา

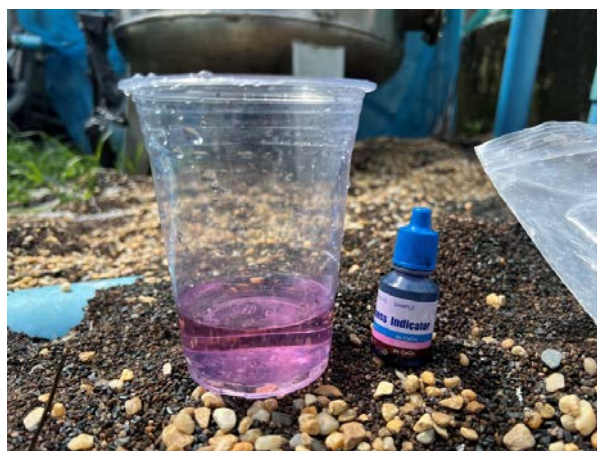
๓. แหล่งน้ำระบบประปาบาดาล บ้านคลองบ้านเหนือ หมู่ที่ ๔ ได้เก็บตัวอย่างน้ำบริเวณหอดังประปาข้างที่ทำการ อบต.ทรงคนอง เก่า พบว่ามีคุณภาพน้ำดังนี้

ลำดับที่	รายการ	ค่าปกติ	ผลตรวจ	ตรวจวันที่
๑	ค่าหินปูนในน้ำ	๐ - ๕ mg/l	น้อยกว่า ๕ mg/l	๓๐/๐๑/๖๖

ภาพที่ ๓. แหล่งน้ำระบบประปาบาดาล บ้านคลองบ้านเหนือ หมู่ที่ ๔ ตัวอย่างน้ำบริเวณห้องถังประปา
ข้างที่ทำการ อบต.ทรงคอง เก้า

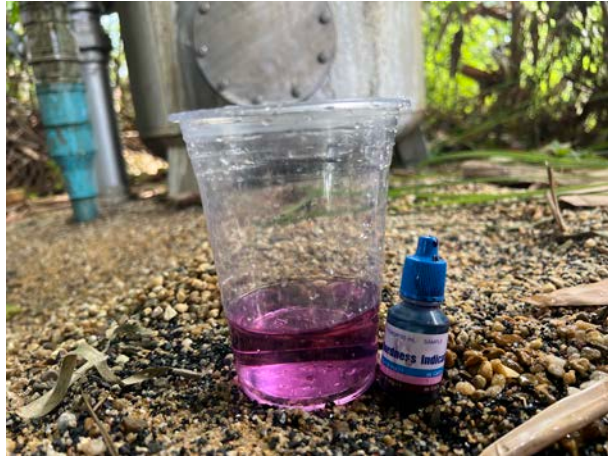
๔. แหล่งน้ำระบบประปาบาดาล บ้านคลองประดู่ หมู่ที่ ๕ ได้เก็บตัวอย่างน้ำบริเวณหอดังประปาซอยเทิดพระเกียรติสมเด็จพระเจ้าอยู่หัวมหาวชิราลงกรณ ๖๖ พบว่ามีคุณภาพน้ำดังนี้

ลำดับที่	รายการ	ค่าปกติ	ผลตรวจ	ตรวจวันที่
๑	ค่าหินปูนในน้ำ	๐ - ๕ mg/l	น้อยกว่า ๕ mg/l	๓๐/๐๑/๖๖

ภาพที่ ๔. แหล่งน้ำระบบประปาบาดาล บ้านคลองประดู่ หมู่ที่ ๕ ตัวอย่างน้ำบริเวณห้องประปาซอย
เท็ดพระเกียรติสมเด็จพระเจ้า

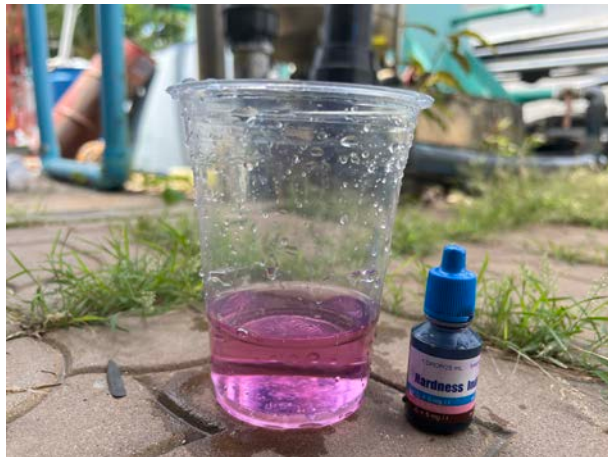
๕. แหล่งน้ำระบบประปาบาดาล บ้านคลองประดู่ หมู่ที่ ๕ ได้เก็บตัวอย่างน้ำบริเวณห้องถังประปา
ที่ทำการ อบต.ทรงคนอง ใหม่ พบว่ามีคุณภาพน้ำดังนี้

ลำดับที่	รายการ	ค่าปกติ	ผลตรวจ	ตรวจวันที่
๑	ค่าหินปูนในน้ำ	๐ - ๕ mg/l	น้อยกว่า ๕ mg/l	๓๐/๐๑/๖๖

ภาพที่ ๕. แหล่งน้ำระบบประปาบาดาล บ้านคลองประดู่ หมู่ที่ ๕ ตัวอย่างน้ำบริเวณห้อง
ประปาที่ทำการ อบต.ทรงคนอง ใหม่
